Projeto de PROJECTO DO PARQUE DE CAMPISMO “RIA FORMOSA”

Fase de Exploração

**Projeto do Parque de Campismo "Ria Formosa".
Fase de Exploração**

**Relatório de Auditoria de Pós-Avaliação
Abril/2019**

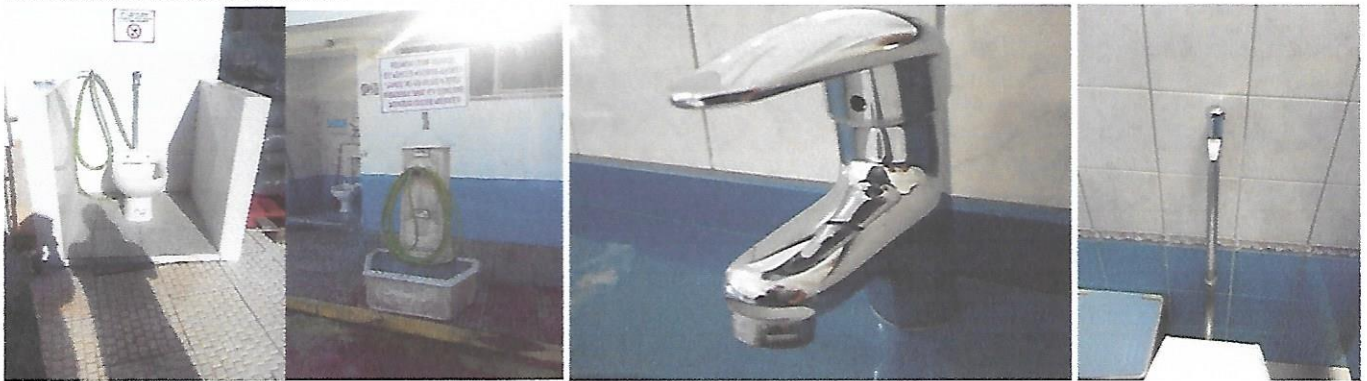
Que em todos os locais de utilização de água, tais como torneiras, sanitários e balneários e lavanderia, não foram encontradas torneiras a pingar.

O operador privilegiou a limpeza e asseio das instalações pelo que os autoclismos funcionam com mola de pressão, de forma a permitir a limpeza adequada.

No caso das torneiras o operador não considerou o uso de fluxómetros, devido à avaria frequente deste tipo de mecanismos e tipo clientes do parque, tendo privilegiado a redução de caudal de água nas torneiras. Desta forma a Verificadora considerou como conforme as medidas tomadas, face ao objetivo

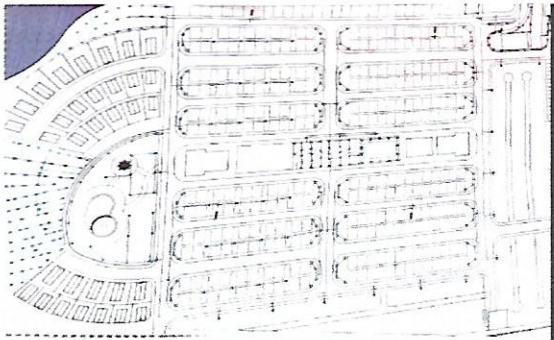
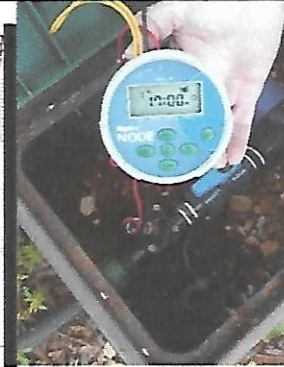
A rega é realizada uma vez por dia no inverno, cerca das 17h e no verão atualmente também apenas uma vez ao final da tarde. Na visita ao local foi possível verificar a marcação da rega para as 17.00h.

Evidências: Layout da rede de rega

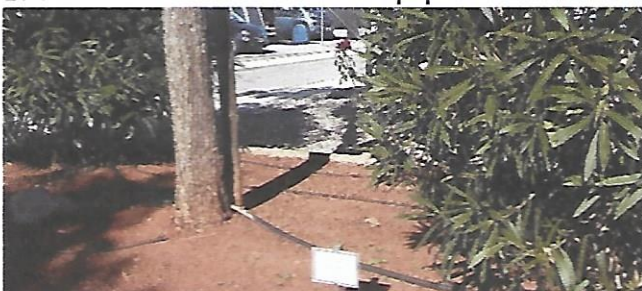
Na visita aos locais foi possível comprovar que a rega é feita gota a gota, controlada por relógios.

O uso de mangueiras é restrito a Chafarizes, colocados em vários locais, para que os campistas possam encher recipientes.

O operador informou já ter colocado ponteiros tipo pistola, na extremidade das mangueiras, mas dado o seu desaparecimento sistemático e tipo de utilização, atualmente não são colocadas, pelo que se considerou a as medidas existentes adequadas.

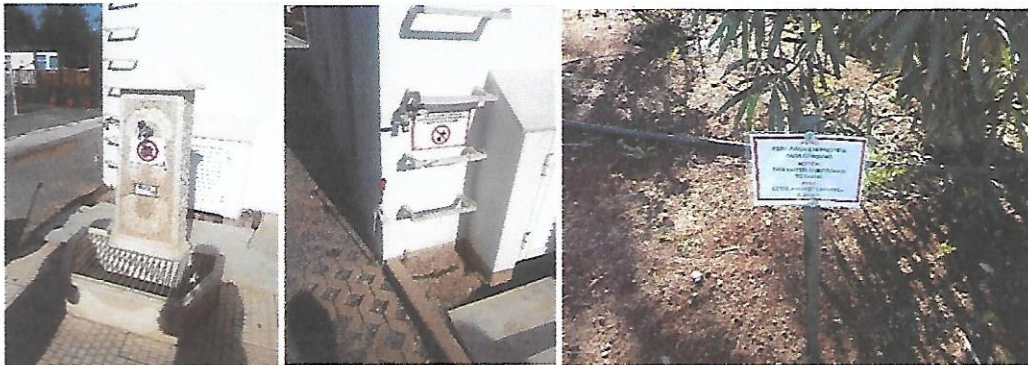
Na visita ao local foi possível verificar o cumprimento da medida, com letreiros em vários locais de potencial utilização.

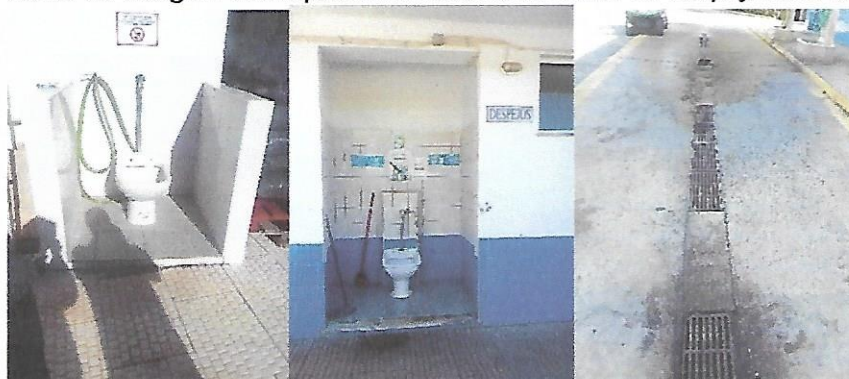
Na visita ao local foi possível verificar o cumprimento da medida. Todas as drenagens são feitas para coletor. As zonas de lavagem estão pavimentadas e drenadas. Os despejos são feitos em locais específicos ligados ao coletor.

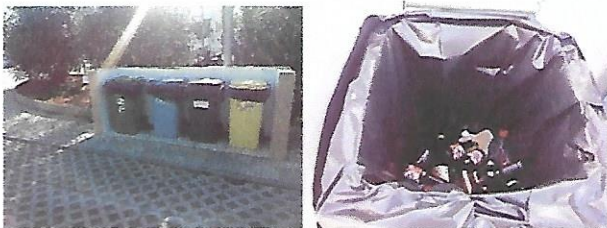
Não existem evidências de formação formal, no entanto foi possível verificar uma boa separação dos resíduos nos caixotes, pelos clientes. Foi referido que por vezes têm de proceder a alguma triagem, principalmente no verão, antes da recolha de resíduos. Desta forma foi considerada a existência de sensibilização.

No entanto a verificadora considera de interesse a colocação de folheto ou outro semelhante no escritório/receção, que é local de atendimento dos campistas.

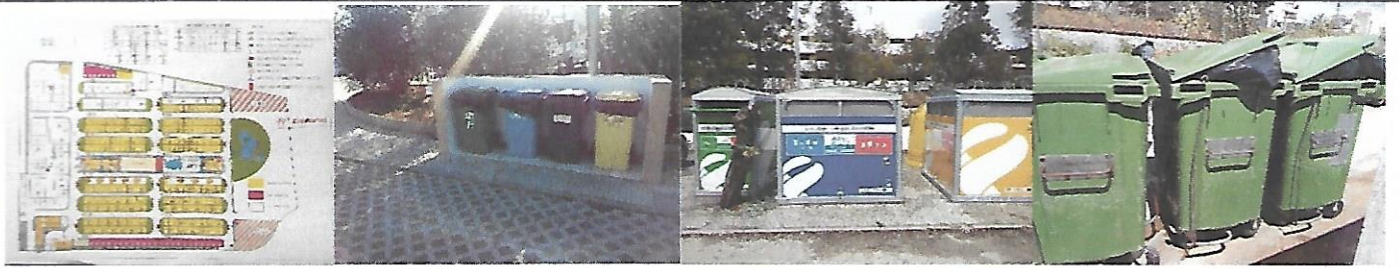
Os resíduos de tipo urbano, indiferenciados e embalagens valorizáveis são segregados e colocados nos contentores municipais, em local próprio no interior do parque, e nos da ALGAR, no exterior do parque de campismo. Existem 14 ecopontos espalhados pelo parque, para colocação de embalagens, vidro, papel e cartão e ainda resíduos indiferenciados.
