MODELO DE RELATÓRIO DE AUDITORIA DE PÓS-AVALIAÇÃO

DCAPE do Núcleo de Desenvolvimento Turístico (NDT) da Quinta da Ombria - Aditamento à 1ª fase das Obras de Urbanização. Fase de Construção

Fase de Construção

Relatório de Auditoria de Pós-Avaliação

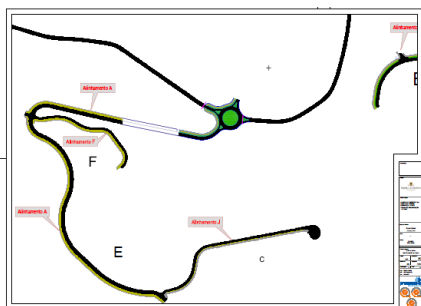
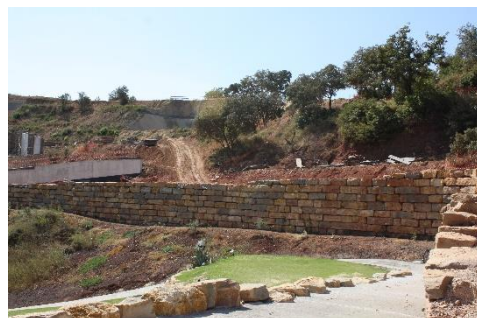
Na visita ao local foi comprovada a realização e utilização dos caminhos permanentes para as deslocações de máquinas conforme o mapa de arruamentos

e os acessos temporários perpendiculares ao declive, conforme exemplo da fotografia seguinte tirada no dia da visita

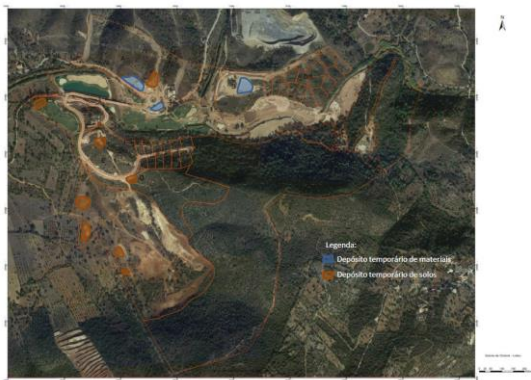
Relativamente aos locais temporários de deposição de terras foi concretizada de acordo com o mapa abaixo

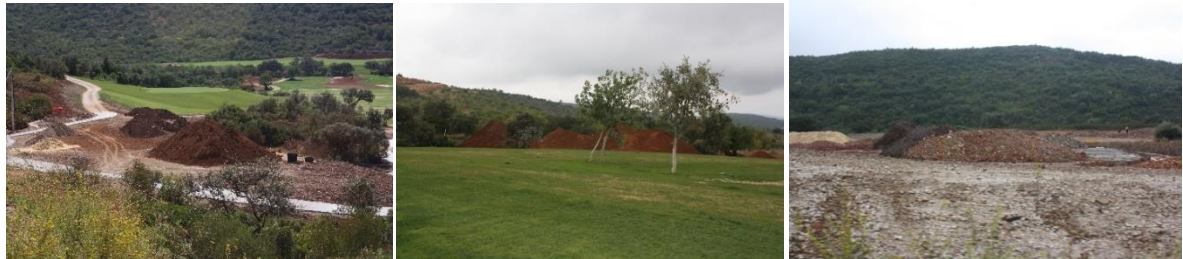
Algumas pargas de terras para reutilização no empreendimento, ainda se encontram no local, conforme se pode ver nas fotografias abaixo.

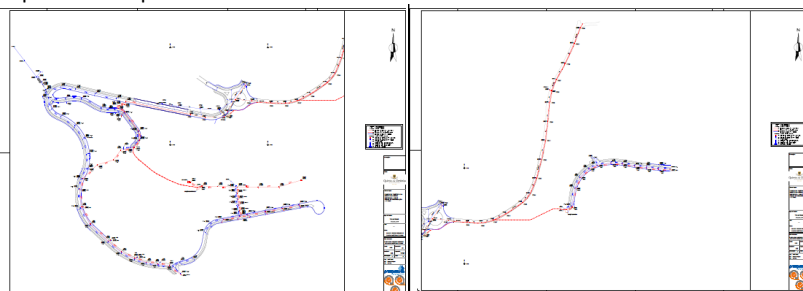
Mapas da rede pluvial

O projeto de rede foi concretizado tendo por base os pressupostos da medida. Parte das águas pluviais é encaminhada para o lago e outra parte para a ribeira do Algibre, tendo em consideração a orientação natural dos terrenos.

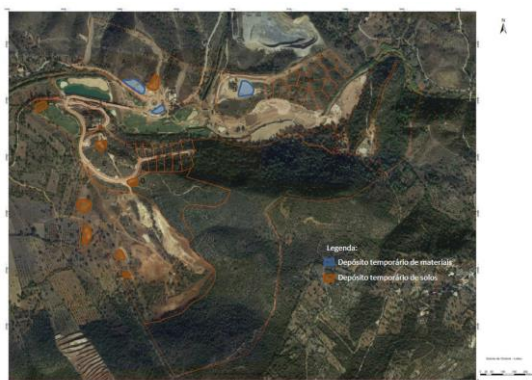
Na visita ao local foi verificado que os depósitos estão afastados da linha de água. Existem ainda alguns depósitos na zona do golfe e na zona de trabalhos, afastados da linha de água, conforme se pode verificar na figura e nas fotografias seguintes:

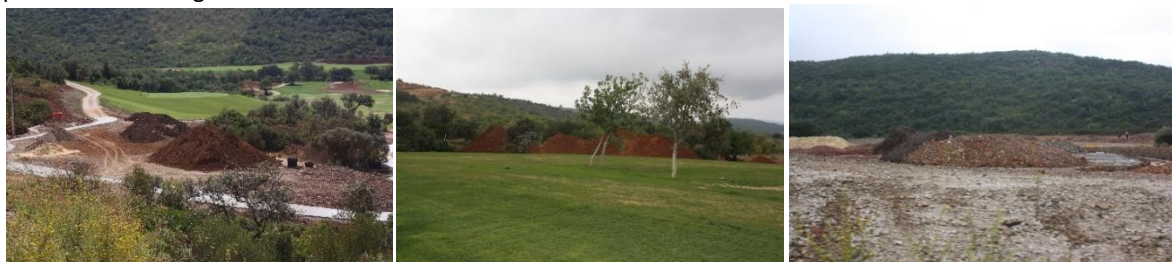
Algumas pargas de terras para reutilização no empreendimento, ainda se encontram no local, conforme se pode ver nas fotografias abaixo.

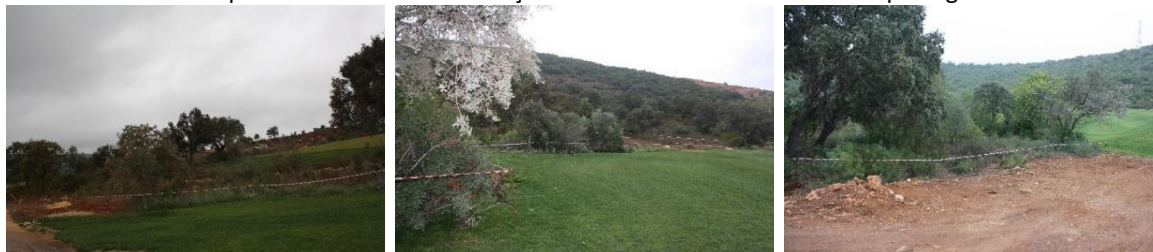
Na visita ao local foi possível verificar a sinalização das áreas a intervir e a proteger:

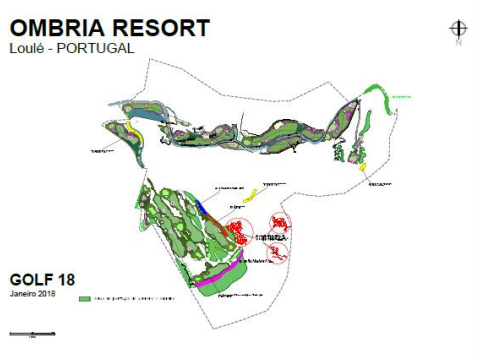
Conforme já referido as áreas de transplante definidas são as do mapa seguinte:

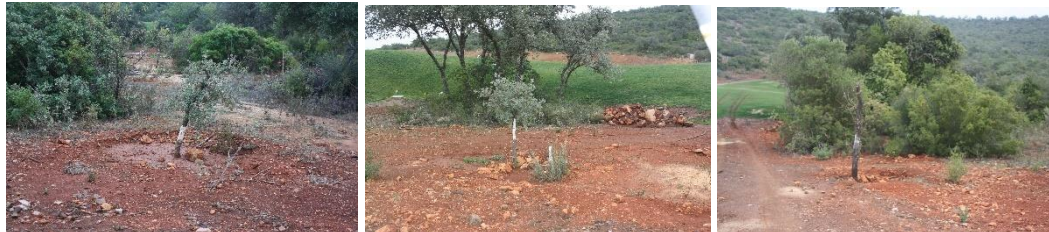
Na visita ao local foi possível verificar a sobrevivência, até à data, de alguns dos exemplares transplantados:

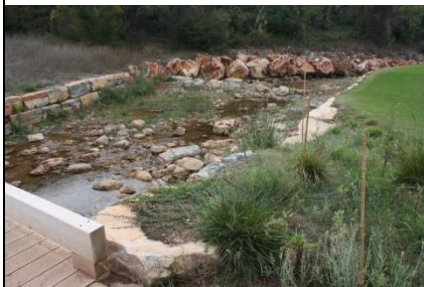
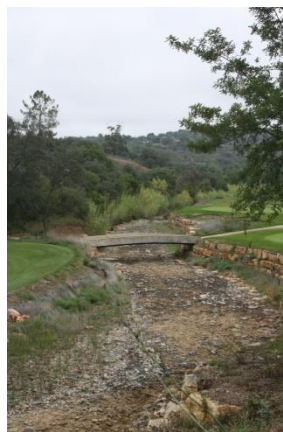
Nas fotografias abaixo pode ver-se a plantação e recuperação da galeria rípicola, com plantas autoctones e a manutenção da faixa de proteção com a vegetação natural, na margem oposta. Foi ainda verificado, em contexto de visita de auditoria, o controlo das espécies invasoras (cana)..

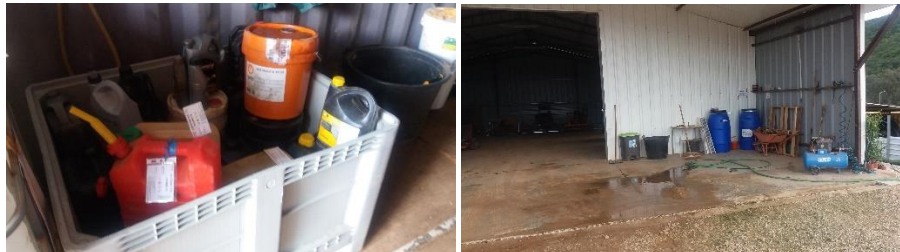
No caso da Golfescape, existe uma oficina no estaleiro central com contentores para óleos usados e resíduos contaminados.

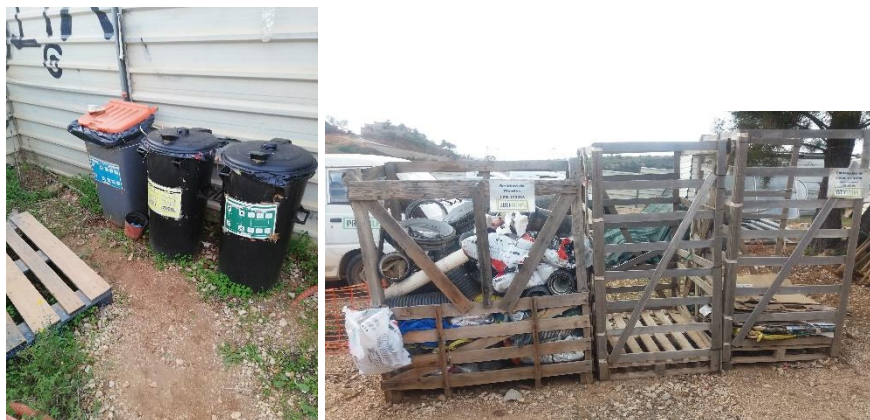
No estaleiro central existem contentores diferenciados para cada tipo de resíduos e de uma forma geral está a ser feita a separação.

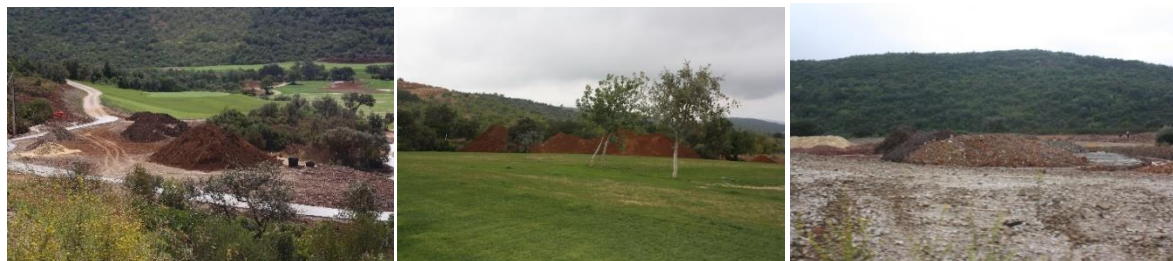
Algumas pargas de terras para reutilização no empreendimento, ainda se encontram no local, conforme se pode ver nas fotografias abaixo.

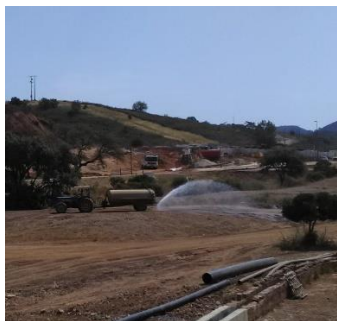
O proponente dá cumprimento a esta medida. Existe equipamento e é feita a rega dos caminhos não pavimentados e áreas de trabalho.

Visita ao local. Trator com tanque de rega e aspersão.
