# MODELO DE RELATÓRIO DE AUDITORIA DE PÓS-AVALIAÇÃO

# Projeto de Execução do Núcleo F - Clube de Golfe do NDT da Quinta da Ombria Fase de Construção

**Relatório de Auditoria de Pós-Avaliação  
outubro/2018**

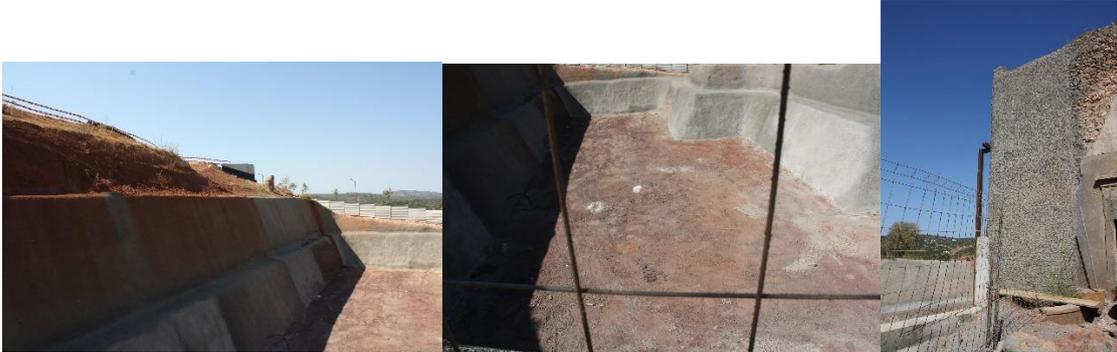
2.5 Breve descrição do ponto de situação da obra ou das condições de funcionamento do projeto no período da auditoria					
<p>A zona de implantação do Projeto de Execução do Projeto de Execução do Núcleo F - Clube de Golfe do NDT da Quinta da Ombria, encontra-se em fase de escavação e contenção periférica dos trabalhos de construção. Foi praticamente concluída a 1ª fase e aguarda-se autorização para avançar com a segunda fase de escavação e contenção periférica.</p> <p>A construção deste núcleo F, foi iniciada em novembro de 2017 e, à data da presente auditoria, está parada.</p> <p>Foram realizados, conforme o documento de acompanhamento do orçamento após os autos de medição, de maio de 2018, as seguintes atividades:</p> <ul style="list-style-type: none"> <li>• montagem do estaleiro:</li> <li>• 1ª fase da escavação e contenção periférica</li> </ul> <p>Esta situação de paragem deve-se à falta de autorização da CML para prossecução dos trabalhos enquanto não estiver resolvida a situação do núcleo E com o ICNF (por sua vez esta obra do núcleo E está parada devido a falta de autorização pelo ICNF para o abate dos 49 exemplares das Azinheiras, com 1º pedido de autorização de 18/10/2017, 2º em 23/01/2018, após autorização de escavação pela CML, reiterado em 18/05/2018 e 14/09/2018).</p> <p>Foi evidenciado um mapa de trabalhos com o planeamento da Empreitada de Escavação e Contenção Periférica, Quinta da Ombria Lote F – Golf Clube House para 150 dias de 22/11/17 a 20/04/18, realizada a 88%, devido à paragem parcial dos trabalhos, dado o proponente estar a aguardar a autorização de abate solicitada. Após receção da autorização está prevista a retoma dos trabalhos o mais cedo possível para que ainda sejam realizadas as restantes escavações e movimentações em tempo seco. De referir que devido ao tipo de solo e regime torrencial de pluviosidade, estão dificultados trabalhos de escavação e movimentação de terras em tempo de chuva.</p> <p>Nas fotografias abaixo, tiradas na visita ao local de dia 21/09/2018, pode ver-se o aspeto geral da zona de implantação do Clube de Golfe do núcleo F.</p>

Mantêm-se no local o estaleiro, materiais de trabalho para a obra e alguns trabalhadores ocupados na montagem das armaduras.

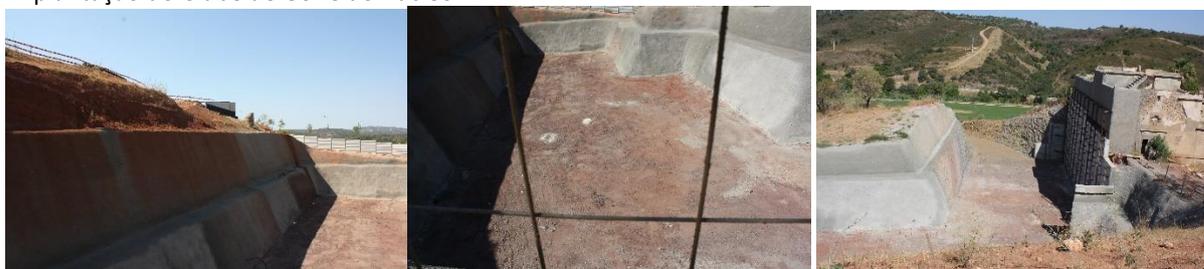
Nas fotografias abaixo, tiradas na visita ao local de dia 21/09/2018, pode ver-se o aspeto geral da zona de implantação do Clube de Golfe do núcleo F.

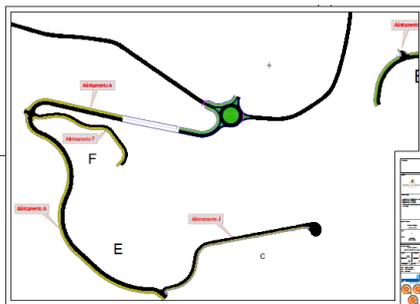
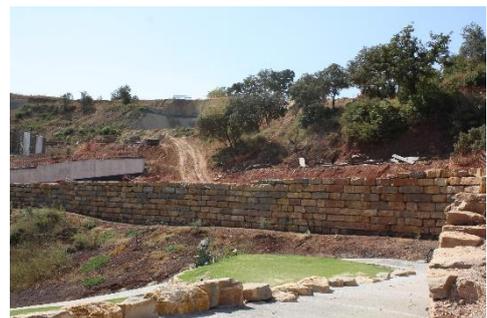
Evidências: Na visita ao local foi comprovada a realização e utilização dos caminhos permanentes para as deslocações de máquinas conforme o mapa de arruamentos

e os acessos temporários perpendiculares ao declive, conforme exemplo da fotografia seguinte tirada no dia da visita

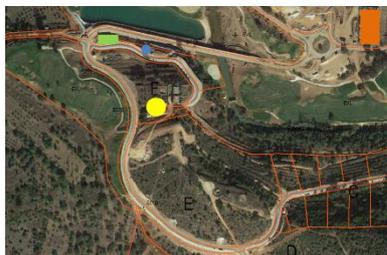
Legenda:  
● Depósito temporário de resíduos  
■ Estaleiro 2  
● Depósito temporário de solos  
■ Estaleiro 1 (central)

Algumas pargas de terras para reutilização no empreendimento, ainda se encontram no local.

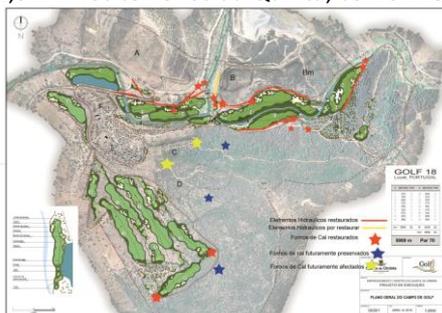
A Quinta da Ombria considerou como património relevante uma antiga levada, cujo estado de degradação não permitia a sua utilização efetiva. Desta forma foi feito um trabalho de recuperação da levada, com restauro de 2,5 km nos terrenos da Quinta, conforme relatório dos trabalhos arqueológicos

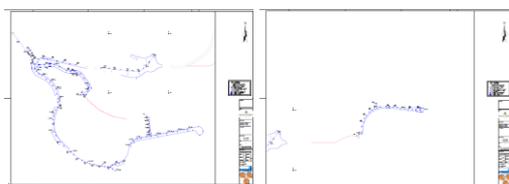
Durante as obras de escavação já concretizadas foram utilizadas as infraestruturas de drenagem entretanto construídas na envolvente do Núcleo F, de modo a permitir o escoamento das águas superficiais para as linhas de água e/ou lago, conforme mapas da rede pluvial

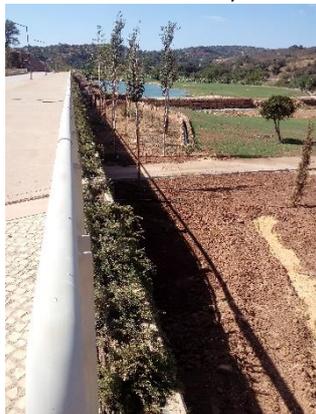
Foram restaurados +/- 2.5 kms de levadas. Na visita ao local pode ver-se o resultado do trabalho realizado

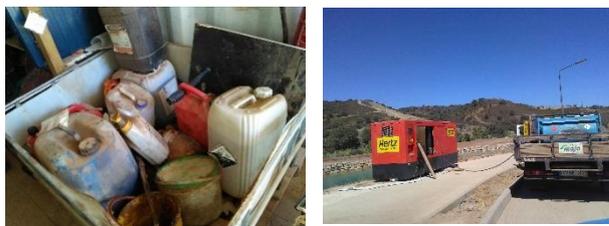
Evidências: Verificação *in situ*

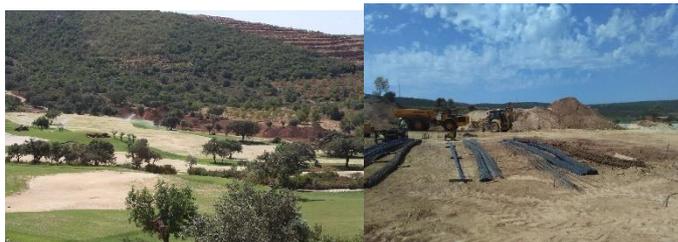
Na visita ao local foi verificado que os depósitos estão afastados da linha de água. Existem ainda alguns depósitos na zona do golfe e na zona de trabalhos, afastados da linha de água, conforme se pode verificar no mapa e nas fotografias seguintes

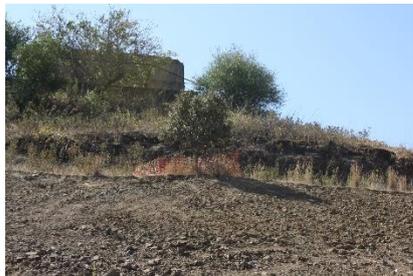
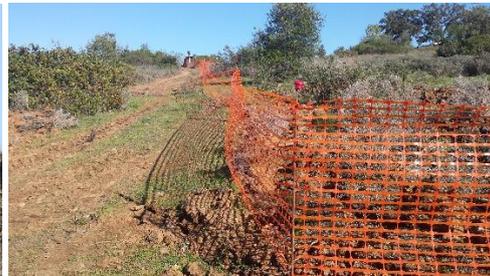
A medida está a ser cumprida. Na visita ao local pode ser vista a delimitação de áreas específicas

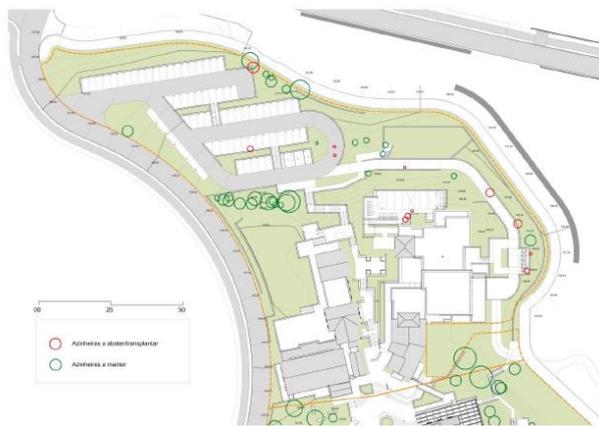
Identificação das azinheiras afetadas e das que serão mantidas

A Quinta da Ombria solicitou ao ICNF autorização para abate de 10 azinheiras que foi concedida pelo prazo de 1 ano contado a partir de 27/10/2017.

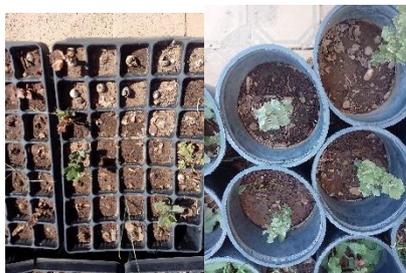
No caso das azinheiras e sobreiros pode ver-se a sementeira das landes e exemplares já de maior porte transplantados para vaso

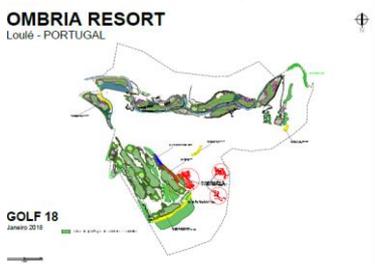
No caso do núcleo F, após autorização de abate, o proponente procedeu ao transplante dos exemplares de azinheira com DAP inferior a 25 cm, como previsto no , Plano Transplantes Novas Plantações\_Nucleo Urbano F\_rev00.pdf, para os locais que constam no mapa abaixo, para onde já tinham sido transplantados outros exemplares de azinheira, na sequência de respetiva autorização de abate.

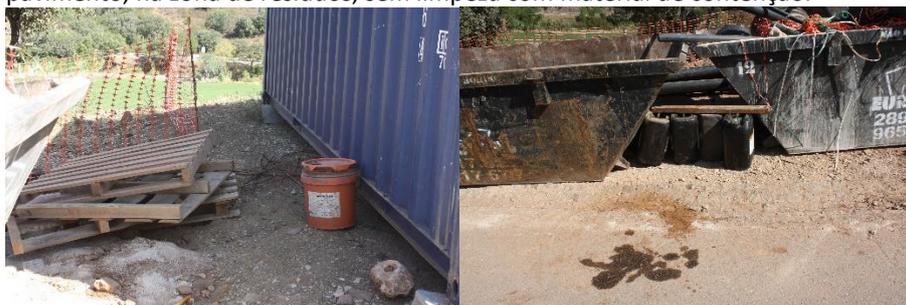
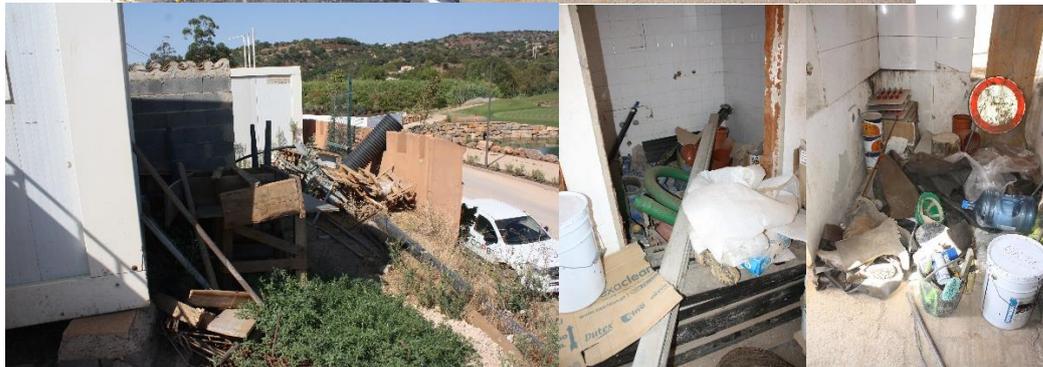
Na visita ao local foi verificada uma deficiente triagem e arrumação de resíduos, com mistura de resíduos dentro dos contentores e arrumação em zonas não marcadas. Foi ainda verificado um pequeno derrame no pavimento, na zona de resíduos, sem limpeza com material de contenção.

12.4 Indicação das constatações Conformes (boas práticas) [C] e Não Conformes [NC] identificadas:  
Incumprimento das regras de armazenagem e triagem previstas na medida e no PGA proposto

Data de abertura	N.º da constatação	Condição ambiental	Descrição da constatação	Ações de seguimento	Prazo de implementação	Ponto de situação <sup>(a)</sup>	Estado <sup>(b)</sup>	Data de fecho
Outubro de 2018	01/2018	Resíduos, DCAPE nº 34	Na visita ao local foi verificada uma deficiente triagem e arrumação de resíduos, com mistura de resíduos dentro dos contentores e arrumação em zonas não marcadas. Na zona de resíduos, foi ainda verificado um pequeno derrame no pavimento, sem limpeza com material de contenção.	1. Instalar contentores por tipo de resíduo existente 2. Colocar os resíduos separadamente nos contentores 3. Manter a verificação da medida nos relatórios de acompanhamento	1 e 2 imediato 3. até final da construção	Foi feita a triagem e arrumação dos diferentes resíduos		
Outubro de 2018	02/2018	Resíduos DCAPE nº33	Não foram encontradas evidências de parque ou contentor para terras contaminadas provenientes de potencial derrame.	Estruturar e implementar este parque	31 outubro 2018

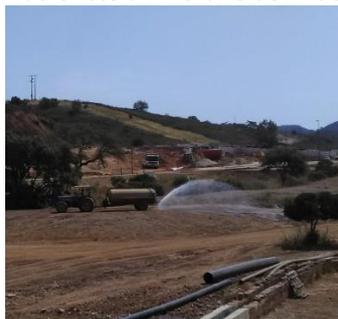
Não existe um horário definido para a rega. É feita de acordo com as necessidades

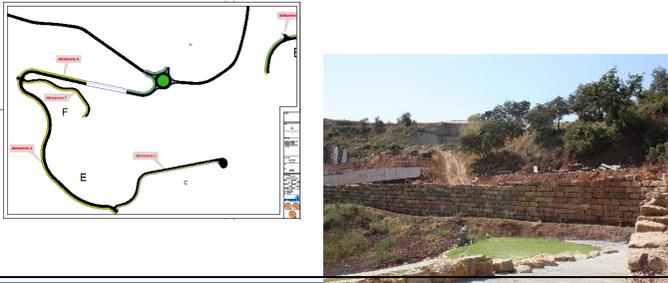
<p>De referir que devido ao tipo de solo e regime torrencial de pluviosidade, estão dificultados trabalhos de escavação e movimentação de terras em tempo de chuva.</p>					
<p><b>DIA/ Fase de Construção, Fatores Edafoclimáticos, nº3:</b> Os veículos e as máquinas devem, sempre que possível, deslocar-se pelos caminhos existentes e a abertura de acessos temporários deve efetuar-se preferencialmente com uma orientação perpendicular às linhas de maior declive. Nas áreas de maior pendente, as obras devem decorrer de modo a evitar eventuais deslizamentos de terras, procedendo-se à colocação de taludes, sempre que necessário</p>	<p>O proponente concretizou a medida Existem caminhos permanentes já em fase de acabamento (fase de infraestruturas e aditamento) que são os geralmente utilizados nos trabalhos e deslocação de máquinas. Os acessos temporários são perpendiculares à linha de declive</p> <p>Evidências: Na visita ao local foi comprovada a realização e utilização dos caminhos permanentes para as deslocações de máquinas conforme o mapa de arruamentos</p>

<p>e os acessos temporários perpendiculares ao declive, conforme exemplo da fotografia seguinte tirada no dia da visita</p>					
<p><b>DIA/ Fase de Construção, Factores Edafoclimáticos, nº4:</b> Os solos de boa qualidade a utilizar no cultivo dos relvados deverão ser acondicionados em sítios planos e afastados das linhas de água. Deverão ainda ser cobertos durante o seu transporte e deposição para acautelar dispersões pelo vento e queda de materiais</p>	<p>De acordo com o PGA há um máximo de reaproveitamento dos solos no campo de golfe.</p> <p>Para comprovação do cumprimento da medida foi analisado o mapa de custos, feito pela fiscalização, que mostra que até ao 4º auto de medição (maio 2018), dos cerca de 31 000 m3 previstos de movimentação de Escavação, tinham sido removidos os 100% dos 31 000 m3, sem registos de saídas para o exterior.</p> <p>Esta situação está conforme a prevista no PGRCD do empreiteiro e de acordo com a informação prestada na visita, segundo a qual houve reaproveitamento da rocha retirada, que foi britada no local e usada para os caminhos e da terra que foi utilizada para o campo de golfe.</p> <p>Relativamente à deposição de terras foi concretizada de acordo com o mapa abaixo</p> <p>Algumas pargas de terras para reutilização no empreendimento, ainda se encontram no local.</p>

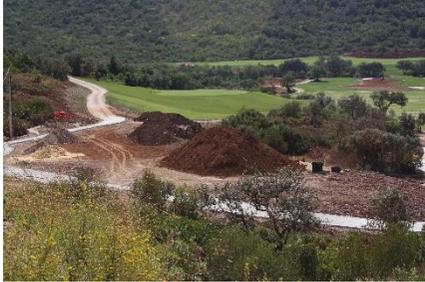
<p>Legenda:  <span style="color: blue;">●</span> Destrito/enterrado de resíduos  <span style="color: green;">■</span> Estabelecimento  <span style="color: yellow;">●</span> Destrito/enterrado de outras atividades  <span style="color: orange;">—</span> isolamentos / perimeter</p> <p>Evidências analisadas:  Mapa depósitos de solos e resíduos.pdf  Mapa de custos Quinta da Ombria - Lote F ao auto de medição a maio de 2018. eGAR, registo de eGAR no siliamb  Visita ao local</p>	<p>Direta <input type="checkbox"/>  Indireta <input checked="" type="checkbox"/>  NA <input checked="" type="checkbox"/>  NV <input type="checkbox"/></p>	<p>Golfe <input checked="" type="checkbox"/>  Infra <input checked="" type="checkbox"/>  Núcleo E <input checked="" type="checkbox"/>  Núcleo F <input checked="" type="checkbox"/></p>	<p>nº 3 da DCAPE</p>	<p>Cumpre <input checked="" type="checkbox"/>  Não C <input type="checkbox"/>  C Parcial <input type="checkbox"/></p>	<p>Não foram encontradas evidências de incumprimento</p>

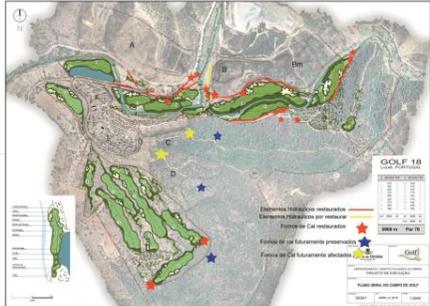
<p><b>DIA/ Fase de Construção, Fatores Edafoclimáticos, nº5:</b> O sistema de drenagem natural deverá ser acautelado de forma a evitar a retenção de águas em depressões ou a criação de barreiras e permitir o escoamento das escorrências superficiais para as linhas de água</p>	<p>O proponente deu cumprimento à medida. A Quinta da Ombria considerou como património relevante uma antiga levada, cujo estado de degradação não permitia a sua utilização efetiva. Desta forma foi feito um trabalho de recuperação da levada, com restauro de 2,5 km nos terrenos da Quinta</p> <p>Do mesmo modo foi criada a rede pluvial que faz o escoamento das águas das chuvas e as encaminha para o lago</p> <p>Evidências: DRCAlgarve_3ªfase_ autorização dos trabalhos.pdf DRCAlgarve_3ªfase_ resposta da nota tecnica.pdf Plano Trabalhos Arqueológicos Golfe.pdf Resumo dos restauros.pdf Foram restaurados +/- 2.5 kms de levadas</p>

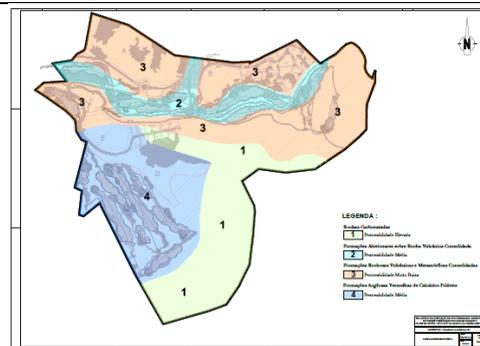
De acordo com esse Desenho, o Núcleo Urbano F desenvolve-se integralmente sobre formações rochosas vulcânicas e metamórficas consolidadas, de permeabilidade muito baixa.

Apesar da ausência de formações de permeabilidade elevada, correspondentes a zonas de máxima infiltração e de recarga de aquíferos, o projeto de execução do Núcleo Urbano F prevê a utilização de materiais permeáveis ou semipermeáveis nas áreas pavimentadas, gravilhas nos pavimentos dos estacionamentos, calçadas nos arruamentos e outros espaços exteriores de circulação pedonal e de buggies e gravilhas aglomeradas nas áreas de acesso às áreas de serviço do Clube de Golfe e de circulação automóvel, de modo a minimizar a interferência na infiltração natural das águas pluviais, promovendo a infiltração e diminuindo o caudal no sistema de drenagem pluvial.

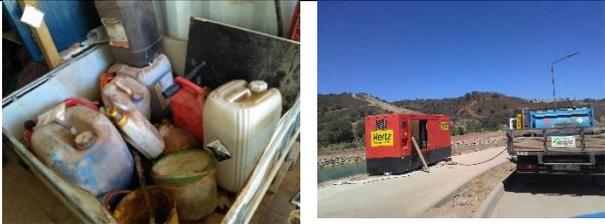
<p><b>DIA/ Fase de Construção, RH subterrâneos e superficiais, nº17:</b> Implementar um programa de controlo de vazamentos e derramamentos de óleos e outros lubrificantes durante a fase de construção. A armazenagem de combustíveis e de resíduos, nomeadamente os passíveis de contaminarem as águas superficiais e subterrâneas, por lixiviação, deverá ser sempre efetuada em locais devidamente impermeabilizados e afastados das linhas de água, nomeadamente fora do Domínio Hídrico.</p>	<p>Esta situação/modo de atuação foi considerada no PGA Segundo informação do empreiteiro, os equipamentos têm manutenção no seu estaleiro principal em São Bartolomeu de Messines, pelo que não houve até à data necessidade de criar infraestrutura fixa no local para mudança de óleos. O combustível do gerador é abastecido através de depósito em carrinha (sem implicações de ADR, carrinha com depósito com contenção, &lt; 1000 L, com sinalização). O proponente instalou um separador água óleo, onde vão parar todas as águas de escorrência, antes da sua entrada no lago.</p> <p>Evidências: Verificação in situ</p>	<p>Direta <input checked="" type="checkbox"/></p> <p>Indireta <input type="checkbox"/></p> <p>NA <input type="checkbox"/></p> <p>NV <input type="checkbox"/></p>	<p>Golfe <input checked="" type="checkbox"/></p> <p>Infra <input checked="" type="checkbox"/></p> <p>Núcleo E <input checked="" type="checkbox"/></p> <p>Núcleo F <input checked="" type="checkbox"/></p>	nº11 da DCAPE	<p>Cumpre <input type="checkbox"/></p> <p>Não C <input type="checkbox"/></p> <p>C Parcial <input type="checkbox"/></p>	<p>Não foram encontradas evidências de incumprimento</p>

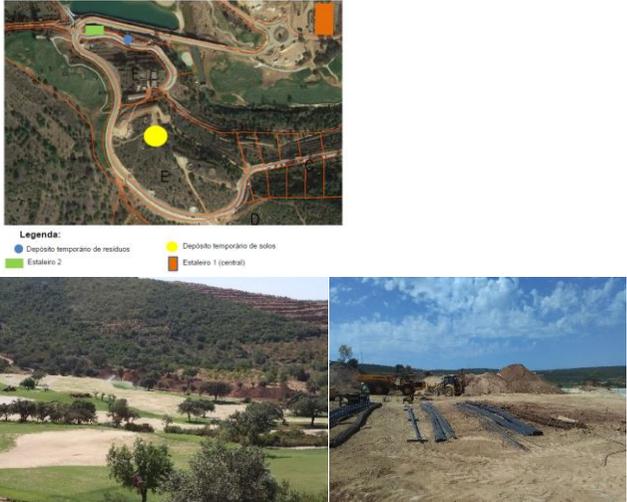
<p>das operações de terraplanagens durante o seu transporte e deposição para acautelar dispersões pelo vento e quedas de materiais.</p>	<p>de água, conforme se pode verificar no mapa de e nas fotografias</p>

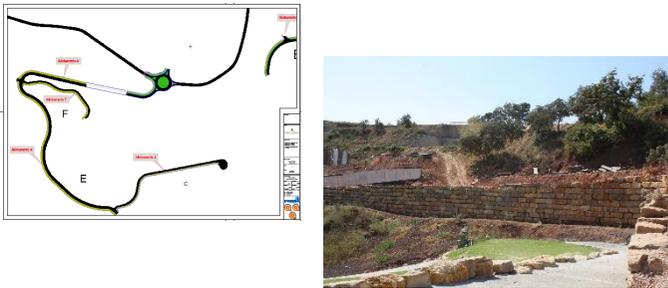
<p>Na visita ao local foi comprovada a realização e utilização dos caminhos permanentes para as deslocações de máquinas conforme o mapa de arruamentos</p>

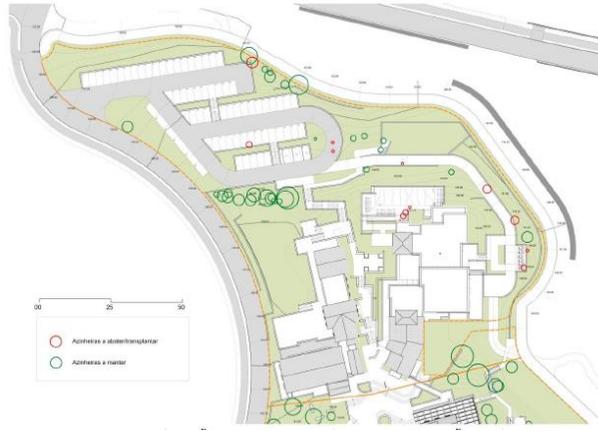
<p><b>DIA/ Fase de Construção, Ecosistemas, nº34:</b> As Quercíneas deverão ser alvo de medidas especiais, procedendo-se à transplantação de todas as árvores afectadas (exemplares isolados) para a área de Protecção e Enquadramento. Como medida cautelar o proponente deverá comprometer-se a plantar o dobro do número de árvores afectadas e/ou transplantadas.</p>	<p>Segundo o Plano de Integração Paisagística (PIP) da Componente Urbana do NDT da Quinta da Ombria, os exemplares do género <i>Quercus sp.</i>, cuja afetação direta não possa ser evitada, deverão ser objeto de transplante para outras áreas do empreendimento, nomeadamente para as “Áreas de Protecção e Enquadramento”. Em consequência, refere o PIP uma série de Medidas Cautelares, das quais constam:</p> <p>“(…) <b>M3</b> Proceder ao levantamento, marcação e preservação de exemplares arbóreos isolados, nomeadamente quercíneas, destinadas a transplante;</p> <p><b>M4</b> Como medida compensatória, o promotor plantará dois exemplares arbóreos de quercíneas, por cada exemplar que for abatido (...)”.</p> <p>A implementação do layout definido para o Núcleo Urbano F implicou a afetação de 10 azinheiras, como indicado na Figura seguinte.</p> <p>Identificação das azinheiras afetadas e das que serão mantidas</p>

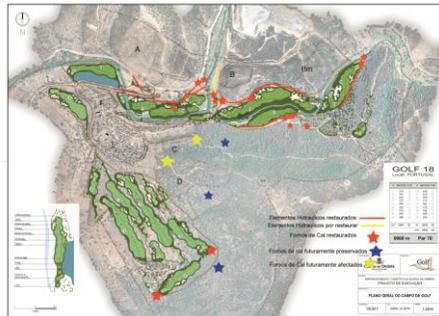
recuperação da levada, com restauro de 2,5 km nos terrenos da Quinta, conforme relatório dos trabalhos arqueológicos

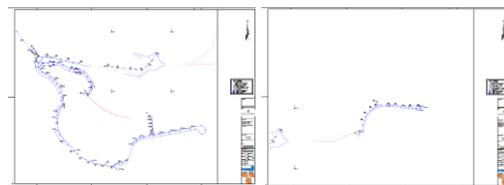
Durante as obras de escavação já concretizadas foram utilizadas as infraestruturas de drenagem entretanto construídas na envolvente do Núcleo F, de modo a permitir o escoamento das águas superficiais para as linhas de água e/ou lago, conforme mapas da rede pluvial

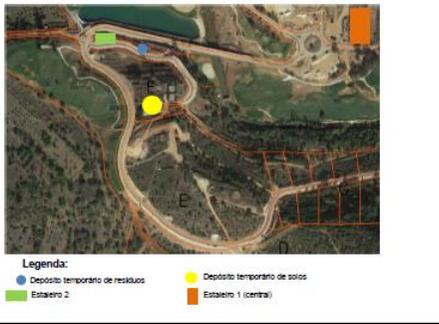
<p><b>DIA/ Fase de Construção, Resíduos, nº63:</b> Utilizar na modelação do campo de golfe e zonas verdes as terras resultantes das escavações para construção das infraestruturas da componente urbanística da Quinta da Ombria</p>	<p>Esta medida não se aplica ao núcleo F, no entanto, a medida foi considerada no RECAPE entregue em 04/02/2011 e foi concretizada.</p> <p>As terras têm sido usadas no campo de golfe e zonas verdes conforme previsto no projeto e na medida. Existem ainda algumas pargas de terras no empreendimento para usar nas zonas verdes</p> <p>Evidências:</p> <p>Mapa de colocação de terras</p>
